# ЗАПИСКА

Къ работамъ по изысканію и изслѣдованію  
дренажныхъ сооруженій Николаевского  
въ г. Кіевѣ спуска.

Произв. въ 1912 году.

## **Записка къ работамъ по изысканію и изслѣдованію дренажныхъ сооружений Николаевского въ городѣ Кіевѣ спуска.**

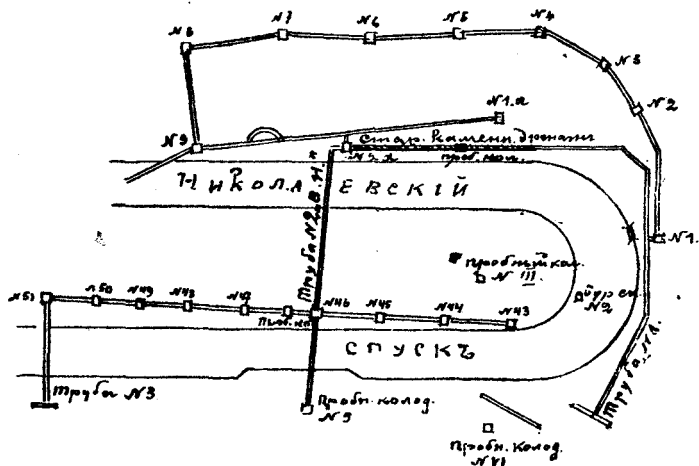
Схематическій планъ дренажныхъ сооружений на территории трубы „ви“.

Весь участокъ, схематически здѣсь изображенный, въ настоящее время дренируется тремя линіями штоленъ № 1—№ 9, № 1а—№ 2а и № 43—№ 51.

Обѣ первыя вѣтви выносятъ относительно большое количество воды, и вода поступаетъ черезъ стѣнки штоленъ почти на всемъ протяженіи.

недостатокъ въ работѣ штоленъ: подходящія къ линіи штоленъ материковыя воды не полностью проникаютъ въ штольни, а частью минуютъ ихъ, протекая надъ или подъ ними.

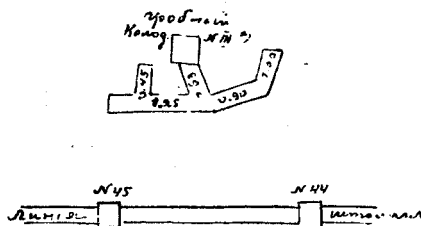
По такому направленію пробной штольней пройдено до 0,63 с., съ этого мѣста пришлось измѣнить направленіе штольни, такъ какъ песокъ выклинился и штольнѣ придано направленіе къ колодцу № 46, но вскорѣ опять пришлось измѣнить направленіе, такъ какъ было установлено, что слой песка сходитъ до нуля—(выклинивается). Въ силу этого направленіе штольни измѣнилось и отклонилось въ сторону отъ линіи штолень, какъ показано въ схемѣ.

Въ общемъ установлено, что наибольшую толщину песчаная жила имѣетъ со стороны Днѣпра, и на верховой сторонѣ толщина ея сходитъ на „нѣтъ“<sup>\*)</sup>.

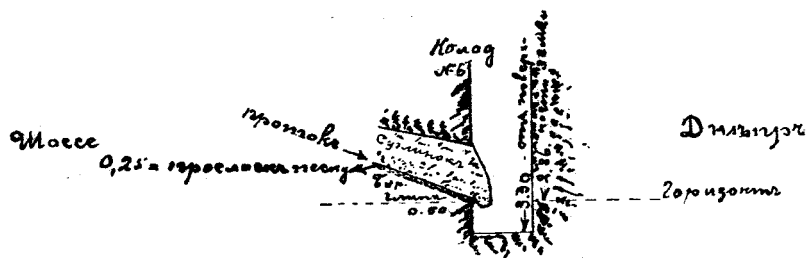
Пласть, подверженный сползанію, лишившись въ предѣлахъ стѣнки колодца естественной опоры, сейчасъ же обнаружилъ признаки сдвига по верхней поверхности пласта бурой глины. Причемъ картина вырисовалась въ видѣ выдавливанія части разжиженной бурой глины вмѣстѣ съ песчанымъ слоемъ и верхнимъ наглинкомъ.

Выдавливаніе грунта совершалось безусловно подъ вліяніемъ громаднaго усилія.

Плоскость движущагося грунта и спокойная—бурой глины приобрѣли рѣзко полированный видъ и слѣды выступающихъ песчинокъ верхняго слоя на плоскостяхъ скольженія прочертили съ геометрической правильностью прямыя параллельныя полосы.
