САРКОФАГ

Чернобыльский

А.А. Боровой

РНЦ “Курчатовский институт” (Российский научный центр)

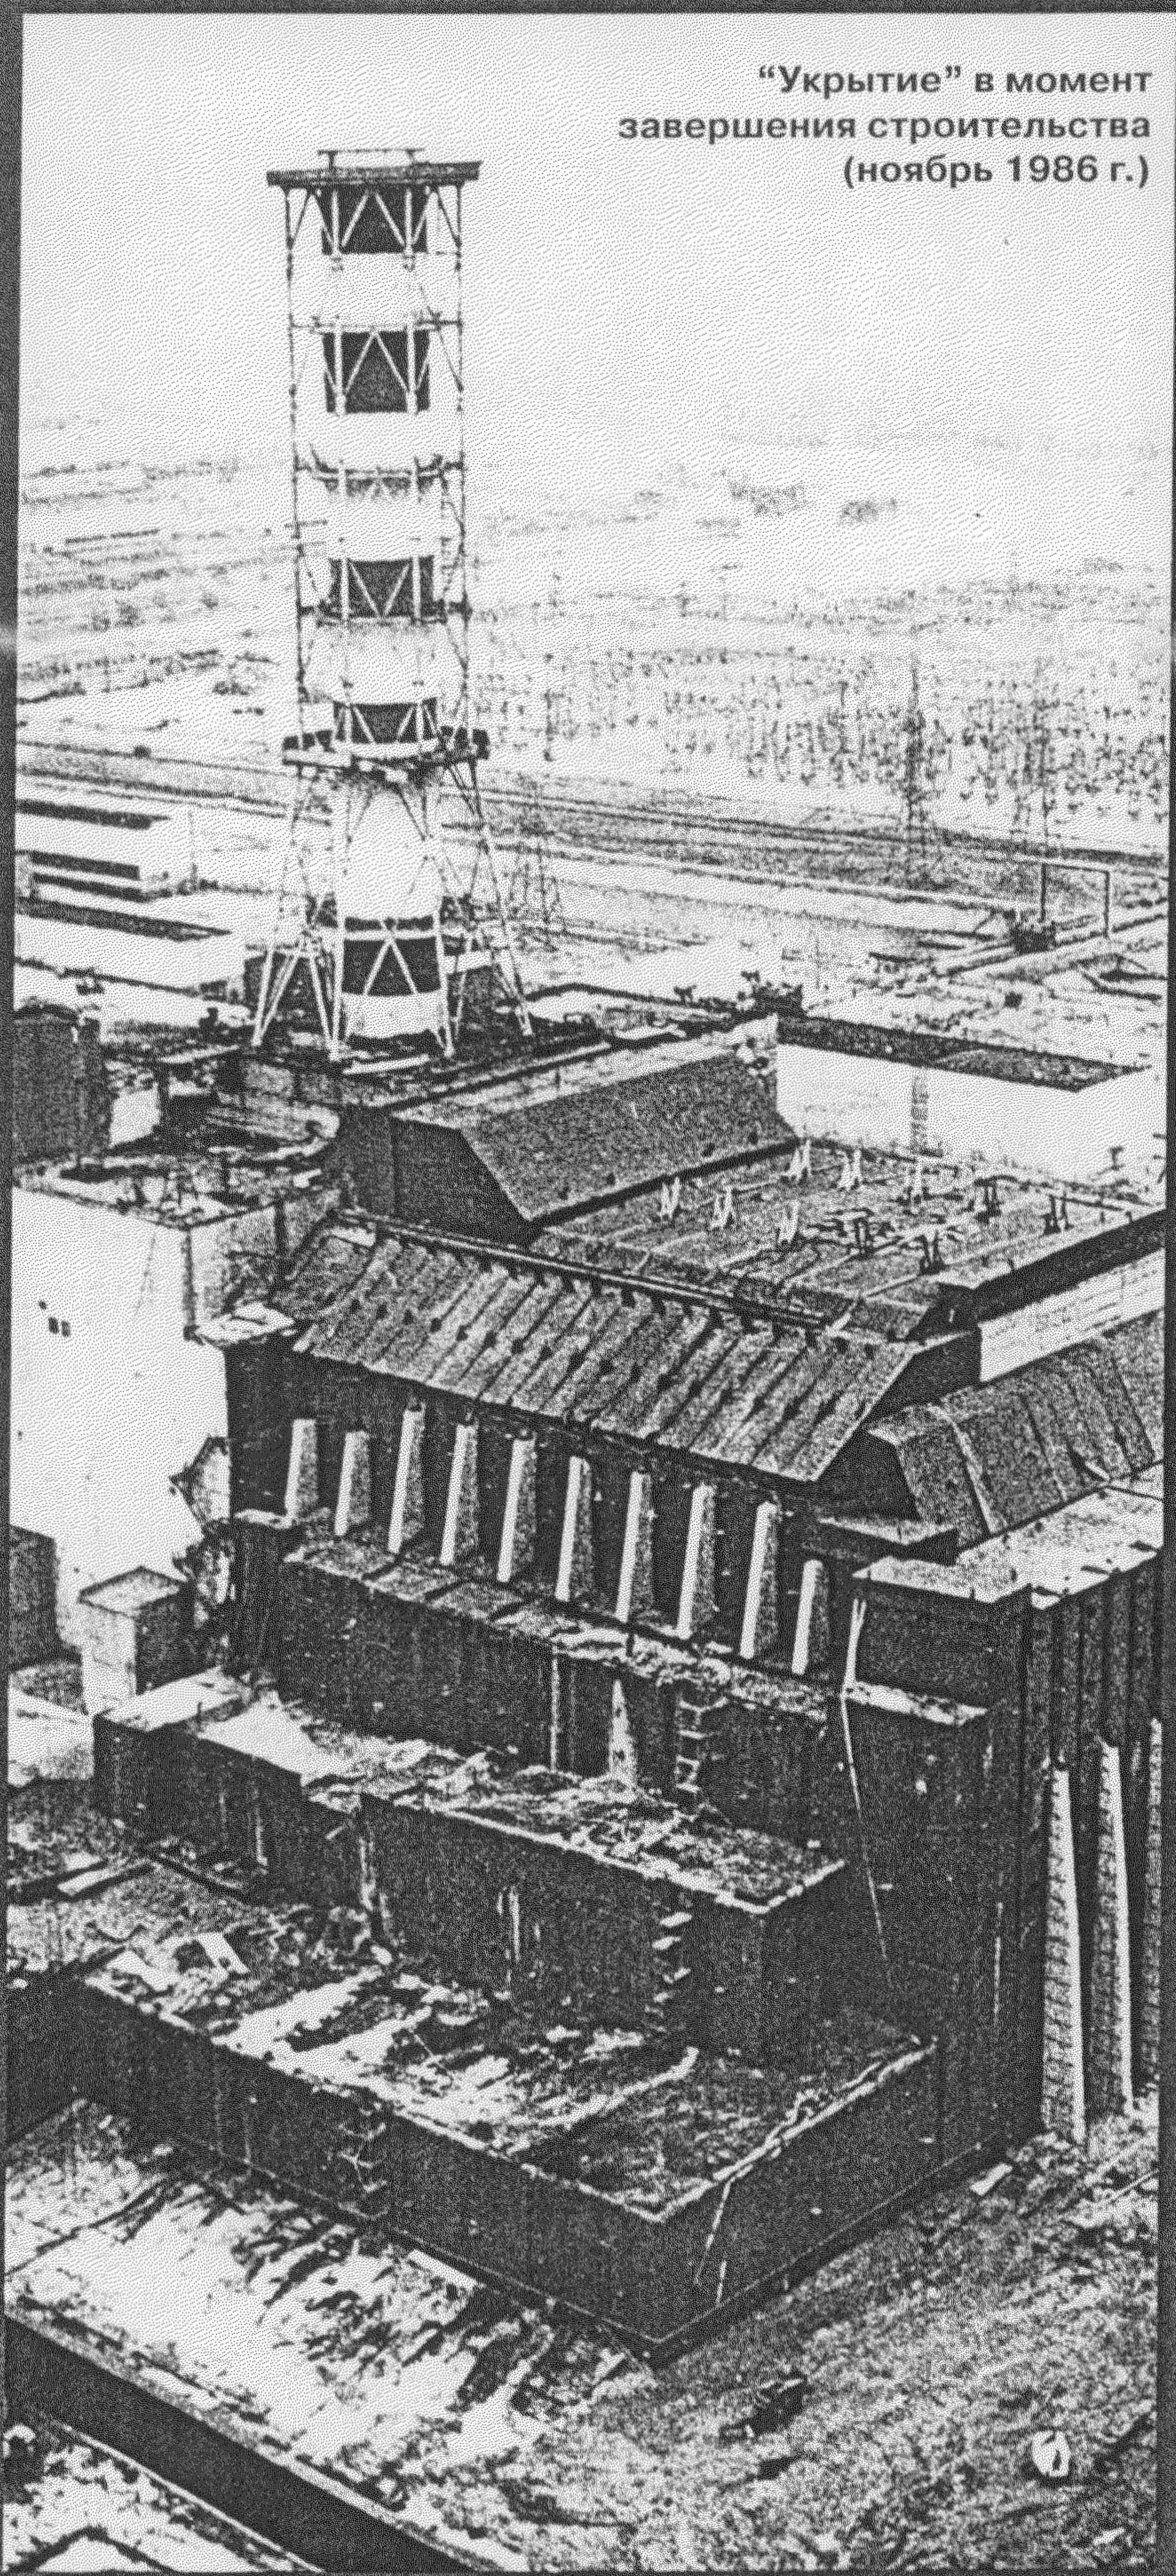
“Укрытие” в момент завершения строительства (ноябрь 1986 г.)

Необходимость создания “Укрытия” стала ясна уже в первые дни после аварии. Оно должно было предотвратить разнос радиоактивности из развали реактора и защитить окружающую территорию от проникающего излучения. Было рассмотрено 18 предложений: в одних считалось необходимым соорудить вокруг блока независимое огромное здание, полностью герметичное (как бы предвосхищая проекты, предложенные через 7 лет на Международном конкурсе в г. Киеве), в других предлагалось максимально использовать для возведения защитной оболочки сохранившиеся стены и другие конструкции разрушенного блока.

Был выбран второй подход. Это позволило в десятки раз выиграть в стоимости и скорости строительства (проектирование и строительство было закончено за шесть месяцев, случай беспрецедентный в мировой практике), но имело и свои негативные стороны. Во-первых, отсутствие необходимой информации о прочности старых конструкций, на которые опирались новые. Во-вторых, необходимость применять дистанционные методы бетонирования, невозможность в ряде случаев использовать сварку и т.д. привели к негерметичности созданного объекта (общая площадь щелей в кровле и стенах объекта при окончании строительства составила около 1000 м²). Все эти недостатки были обусловлены одной причиной — огромными радиационными полями вблизи разрушенного блока.
